Dictamen

Por medio de la presente, me dirijo a Usted para que a través de su amable conducto se haga entrega del informe de período sabático del **Mtro. José Javier Arredondo Vega**, a la *Comisión encargada del Análisis de las solicitudes de períodos o años sabáticos y de la evaluación de los informes de actividades desarrolladas en éstos, así como del análisis y evaluación de las solicitudes e informes de la beca para estudios de posgrado*, para su trámite ante el órgano colegiado.

“El Bando Dos en la Colonia Escandón; la sustitución del Paisaje Cultural: Inventario”

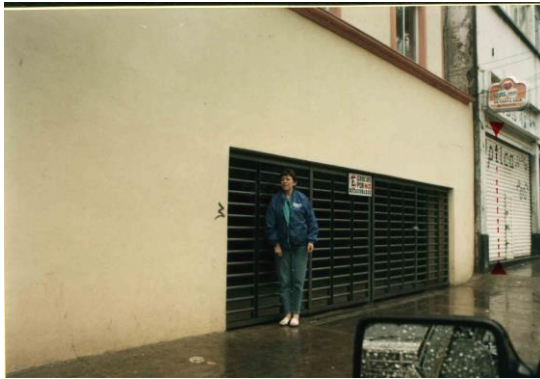
Gráfico 3.2.M. La escala arquitectónica. Edificio José Martí 220. 2ª Sección Col. Escandón.

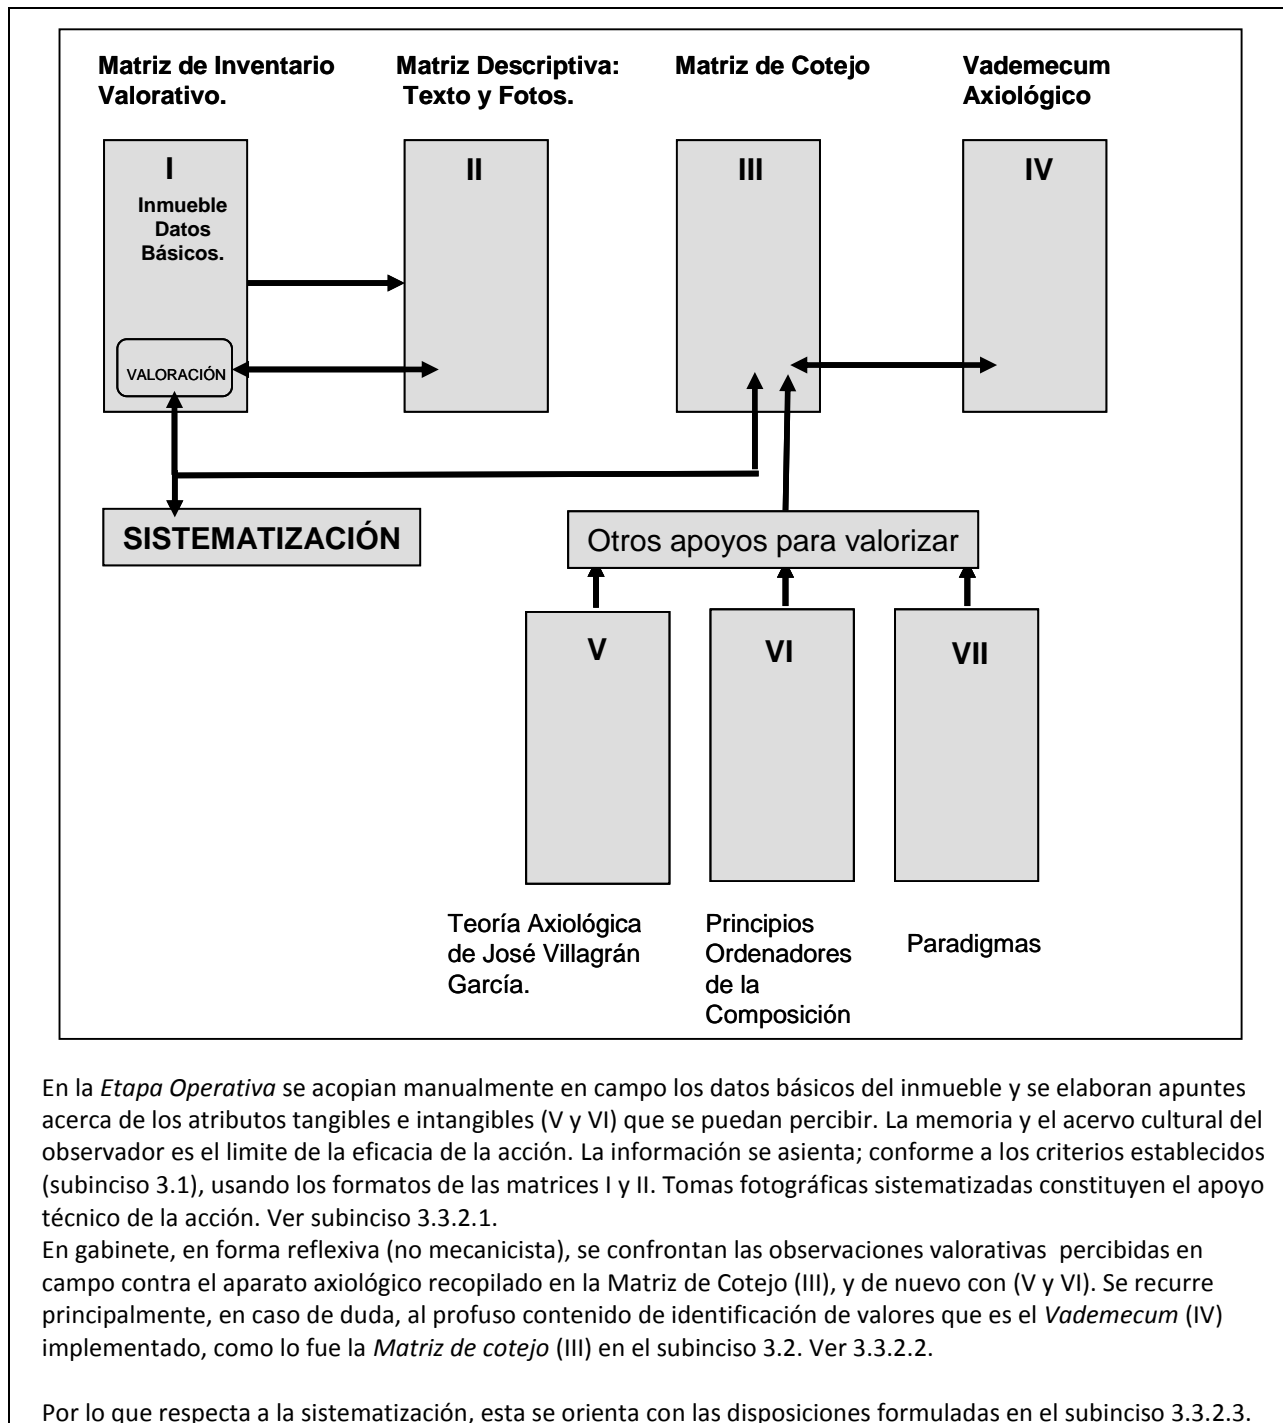
Lámina 1. Grafico. 3.3. C. Esquema técnico propuesto para la aplicación de los formatos del instrumento

Conforme al esquema planteado, la *Etapa Operativa* se sustenta también sobre dos tipos de actividades; las de campo; descritas en los subincisos 3.3.2.1, 3.3.2.2 y en las operaciones de gabinete descritas en el subinciso 3.3.2.3. Con tales acciones se persigue documentar por escrito y con gráficos, los datos básicos de los inmuebles, y establecer el juicio crítico de valor y el planteamiento teórico para la sistematización de los formatos del inventario valorativo; un mínimo de 50.

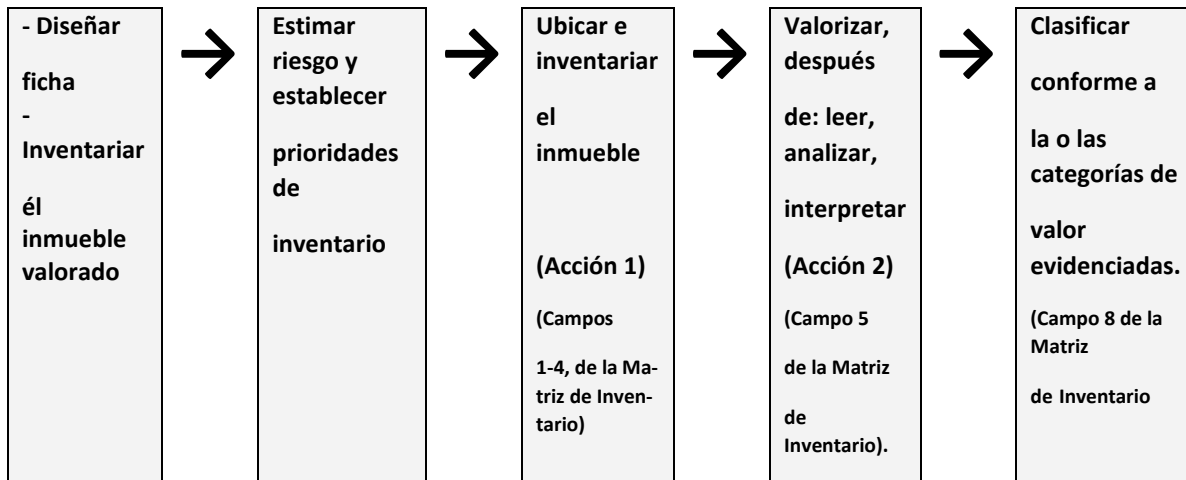
Esquema I. Proceso de valoración arquitectónica e inventario. Acciones torales

Esquema del autor. (Ver también Acha, 2008, 143)

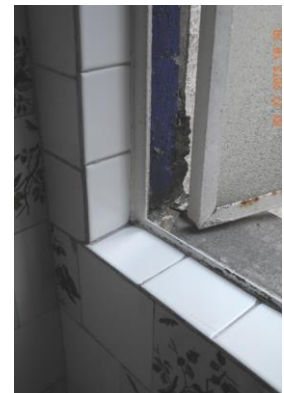
Materiales: herrería estructural y vidrio

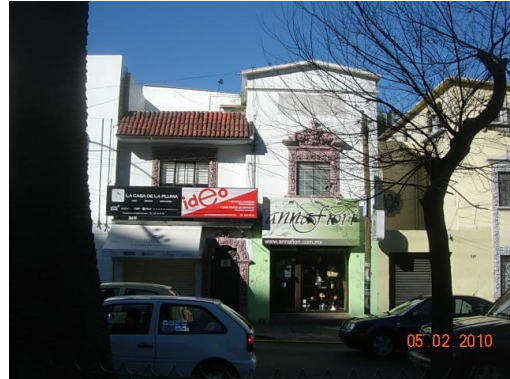
Inmueble en Av. Nuevo León #12, borde ote. de la Segunda Sección. Evidencian pérdida de autenticidad en uso de suelo, en proporción de vanos y en revestimientos. Foto del autor.

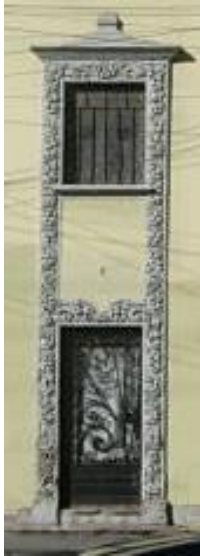
Detalle de agrupamiento por medio la continuidad de jambas en un inmueble Colonial californiano. Los relieves en argamasa imitan piedra.

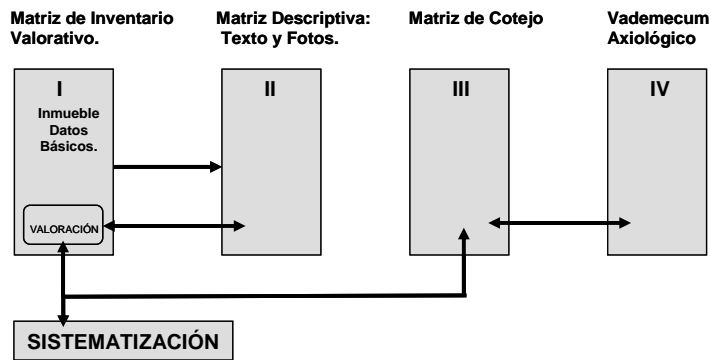
Grafico 3.3.J. Detalle de Gráfico 3.3. C. Técnica de Aplicación de Instrumentos

Como en la *primera lectura*, en campo la captura de datos sobre los formatos se realiza a mano aprovechando la estructura de la *Matriz 1*, del *Inventario Valorativo*. En el proceso final del inventario valorativo, se revisan en la tranquilidad del gabinete reflexivamente los apuntes levantados manualmente en campo usando los formatos diseñados en los incisos 3.1 y 3.2, por estrategia y seguridad.
